## OSUSZANIE BUDYNKU PLEBANII W PARAFII p.w. Wniebowzięcia N.M.P. w NIEGOWICI

Plebania w Niegowici

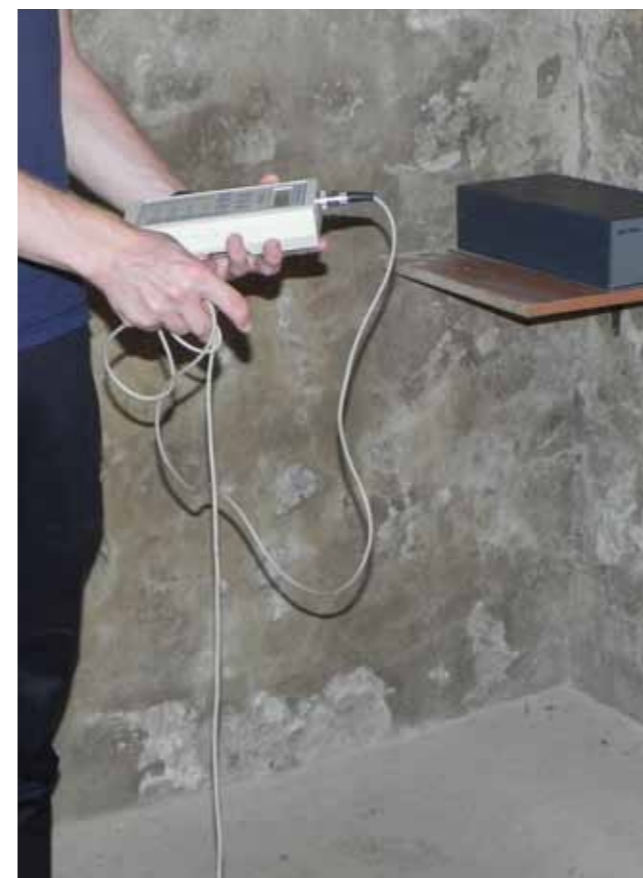
Pomiar natężenia ziemskiego pola magnetycznego. W głębi aparat Mur-tronic MT300

Na podstawie geometrii budynku oraz pomiarów natężenia ziemskiego pola magnetycznego, ustalono miejsce aparatu emitującego fale elektromagnetyczne, które neutralizują powstałe w zawilgoconym murze – pole elektryczne i w ten sposób likwidują wilgoć.

Jako aparat zastosowano Mur-tronic MT 300 o zasięgu 30 m – produkcji francuskiej. Kontrolowany pomiarami, przebieg osuszania był od początku prawidłowy.

Aparat, zgodnie z zasadami, które wymagają odpowiedniego kontaktu aparatu z podłożem – zlokalizowano w narożniku piwnicy, na poziomie ok. -2,50 m w stosunku do poziomu podłogi parteru, a jego działanie objęło cały budynek tzn – piwnice i parter.

Widoczny na fot.2 aparat Mur-tronic jest jedynym jej elementem wymagającym instalacji, a zatem nie ma ingerencji w osuszane mury – takich jak podcinanie, nawiercanie etc. Jest to również technologia odwracalna – tzn: w przypadku braku skuteczności / co w naszej 30 letniej praktyce – nie zdarzyło się / – wystarczy zdemontować aparat. Kluczem do zastosowania i osiągnięcia efektu przy użyciu tej metody – jest należyte wykonanie rozpoznania, czyli badań stopnia i przyczyn zawilgocenia. Badania takie stanowią również punkt wyjścia dla oceny skuteczności w czasie.

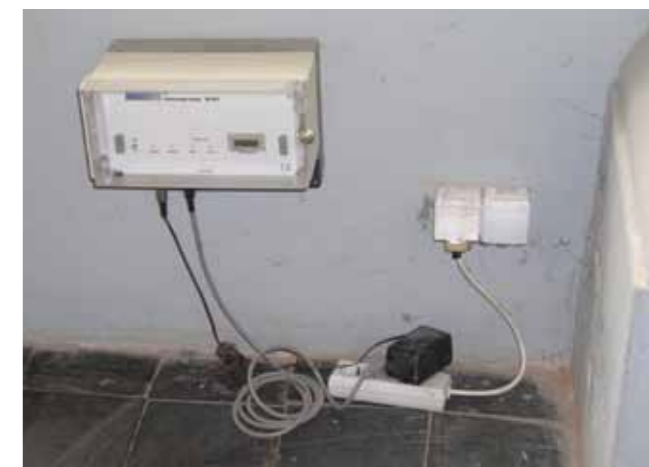
Aparat Rondon WE – 15 – zasilany prądem.

.W efekcie pozytywnego wyniku w Plebani w Niegowici Ks. Proboszcz zdecydował o zabezpieczeniu przed wilgocią kolejnego obiektu, tym razem przy użyciu szwajcarskiego systemu Rondon / fot. 3/ , co zostało zrealizowane.
