Zabezpieczenie przed wilgocią - proste i ... skomplikowane

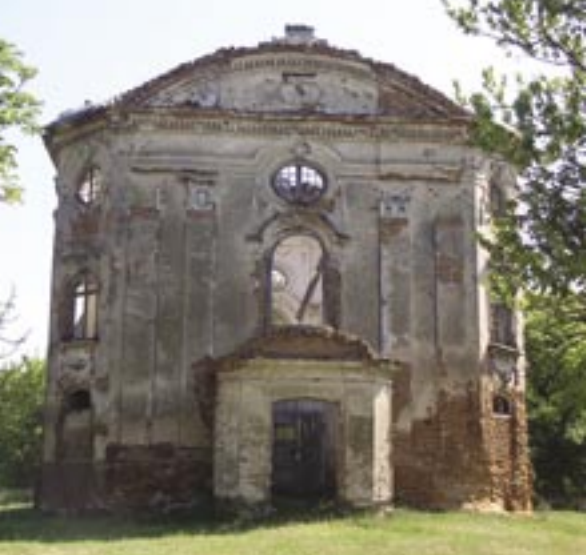
Kościół w Wolczynie (Białoruś) – mimo objawów zewnętrznych badania nie potwierdziły podwyższonej wilgotności murów.

Bardzo często inwestor, a później potencjalny wykonawca opierają swoją diagnozę wyłącznie na obserwacji skutków: odpadające tynki, łuszczące się powłoki malarskie, przebarwienia. Wniosek ... - trzeba osuszać!! Nie ma nic bardziej złudnego jak wspomniane **zewnętrzne objawy**, które mogą ale wcale **nie muszą świadczyć o zawilgoceniu murów**. Aby brzemienna w skutki decyzja nie była oparta na domniemaniach – **niezbędne są**

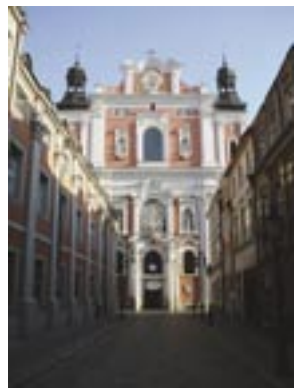
Kościół farny w Poznaniu – instalację systemu osuszania poprzedziły badania wilgotności murów.

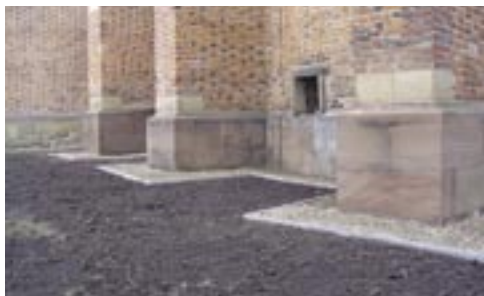
Kościół w Drohobyczu (Ukraina) – instalacji systemu osuszania towarzyszyły prace w zakresie odwodnienia powierzchniowego

w murach. Jest nim **elektroniczny system osuszania murów** pozwalający na skuteczne zabezpieczenie muru przed podciąganiem kapilarnym. Opis tej metody można znaleźć w nr 3/2006 Nowoczesnej Plebanii lub na stronie www.bud-media.com.pl/plebania/ w zakładce archiwum. Zastosowanie tego systemu nie prowadzi do ingerencji w mur, nie stwarza wspomnianych kontrowersji odnośnie materiału, z którego jest zbudowany ani odnośnie jego konstrukcji - na przykład grubości. **System działa wszędzie tam, gdzie powstaje zjawisko kapilarnego podciągania wody.** Istnieje jeszcze jedno znaczące uproszczenie w tym przypadku. Ewentualna ograniczona skuteczność wybranej technologii pozwala w sposób najprostszy na jej wymianę. W przypadku braku efektów odłączamy urządzenie, a udzielona gwarancja zwrotna pozwala na odzyskanie nakładów. W dotychczasowej **18-letniej praktyce** nie było takiego przypadku, ale w interesie inwestora taka możliwość jest z pewnością korzystna.
